# Porażenie prądem w hucie szkła

**Porażenie prądem elektrycznym w najbardziej niebezpiecznych przypadkach może skończyć się śmiercią. W artykule został omówiony ciężki wypadek, któremu uległ 38-letni pracownik huty szkła. W wyniku zatrzymania krążenia i niedotlenienia doznał on uszkodzenia mózgu.**

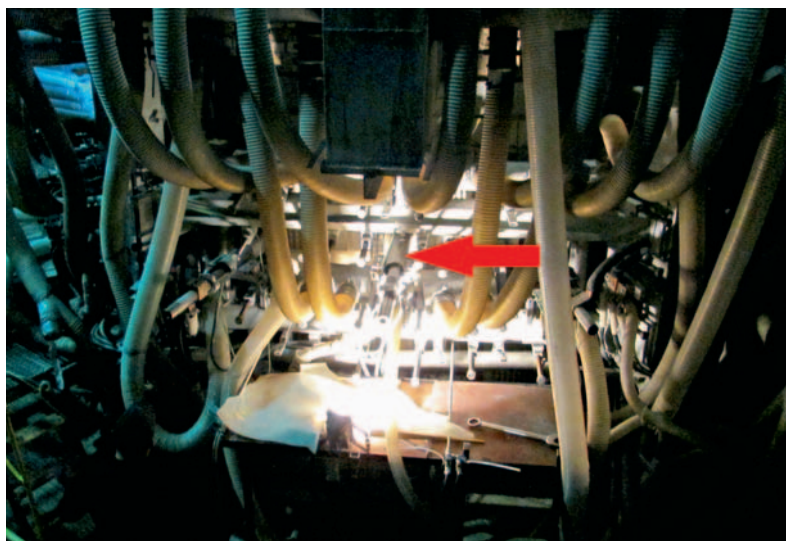
Fot. 1. Miejsce pracy poszkodowanego, widoczny używany przez niego klucz, a obok mata zabezpieczająca. Strzałką zaznaczono elektrodę, na której leżał pracownik

**Z ustaleń inspektora wynikało, że podczas zabezpieczania elektrod matami nie stosowano żadnych elementów mocujących, co mogło skutkować przesunięciem się maty w trakcie pracy poszkodowanego na pomoście i odsłonięciem fragmentu elektrody, co w konsekwencji doprowadziło do porażenia.**

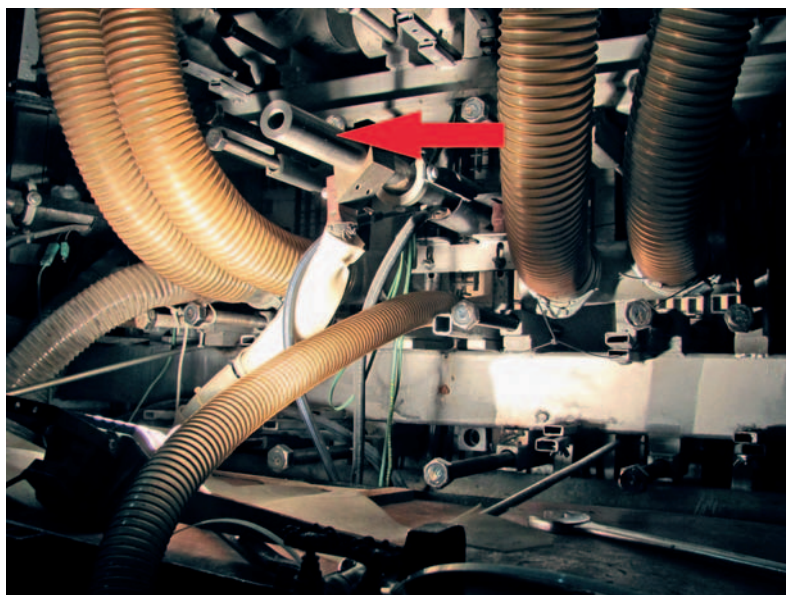
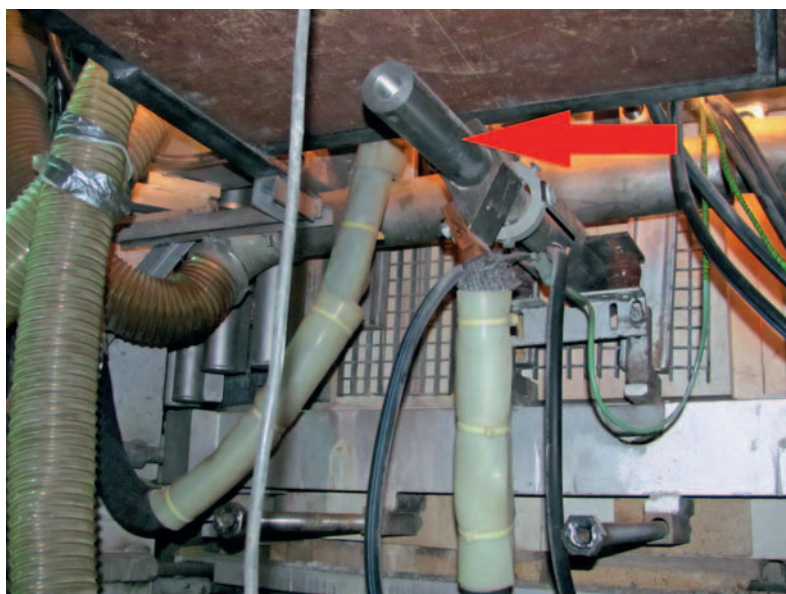
Fot. 2-3. Miejsce pracy poszkodowanego, strzałką zaznaczono elektrodę, na której leżał

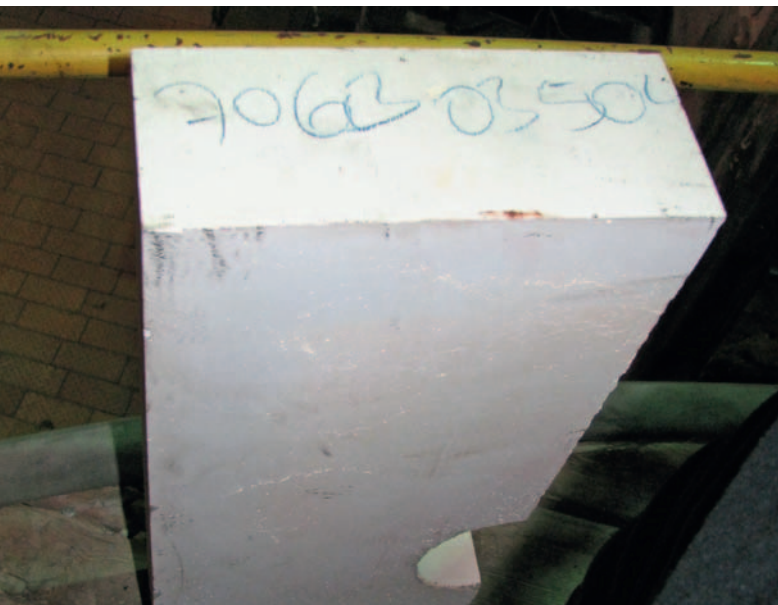
**Fot. 4.** Przycięta kształtka ceramiczna wstawiana w procesie platerowania. Z prawej strony wycięcie na elektrodę

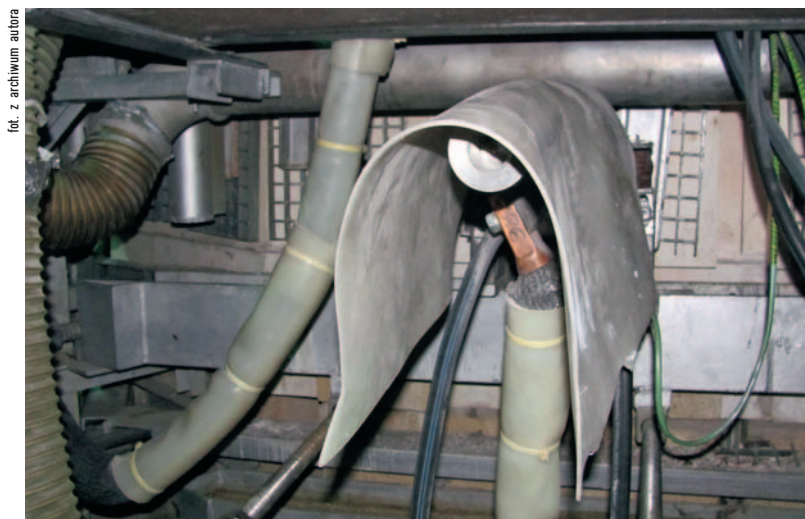
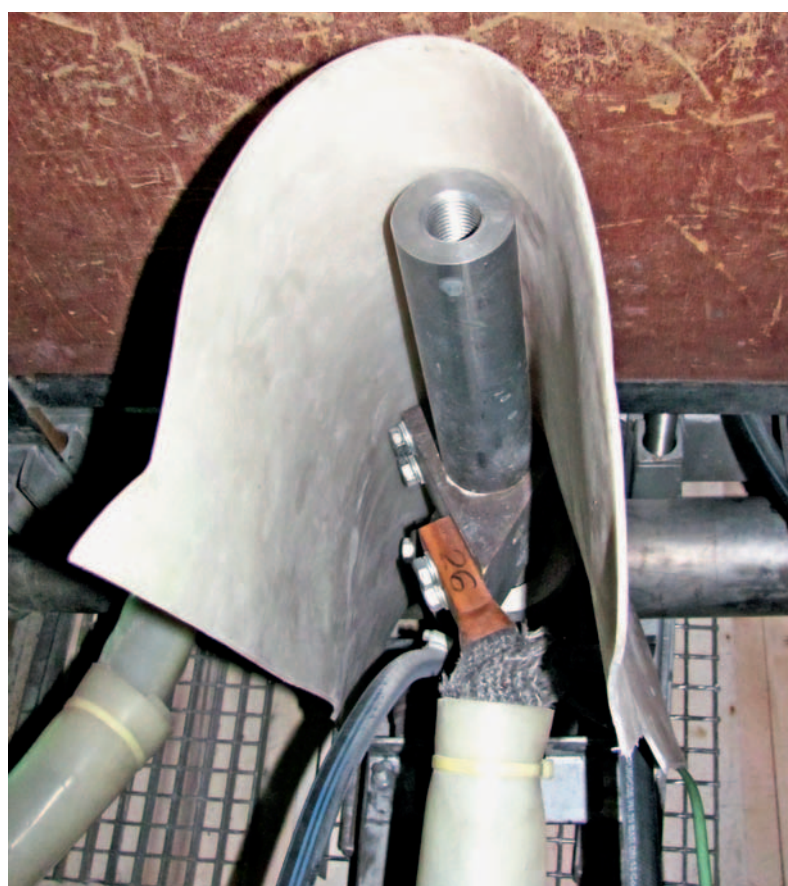
Zdaniem inspektora PIP, brak mocowania płacht (mat) na elektrodach (np. za pomocą klamerki) powodował, że poziom narażenia pracowników na porażenie prądem zdecydowanie wzrastał. W wyniku oględzin stwierdzono, że na przedmiotowej macie (płachcie izolacyjnej), która krytycznego dnia zabezpieczała elektrodę, brakowało oznaczeń potwierdzających badanie skuteczności właściwości izolacyjnych.

- nieskuteczne zabezpieczenie elektrody grzewczej matą elastyczną i prawdopodobne zsuniecie się częściowe maty z elektrody podczas pracy uszkodowanego na pomoście – zdaniem inspektora mata powinna być mocowana na elektrodzie przy pomocy klamer (lub w inny skuteczny sposób);
- zaskoczenie uszkodowanego niespodziewanym zdarzeniem – prawdopodobna utrata równowagi i upadek/oparcie się uszkodowanego na elektrodzie;
- niedoszacowanie zagrożenia porażeniem prądu w przeprowadzonej ocenie ryzyka zawodowego – nieuwzględnienie wymogu stosowania klamer lub innych elementów mocujących maty na elektrodach.

Fot. 5-6. Elektroda z nałożoną matą. Widoczny brak możliwości mocowania

W wyniku kontroli inspektor PIP wydał decyzję wstrzymania prac platerowania pieca do czasu skutecznego zabezpieczenia pracowników wykonujących prace przy piecu przed porażeniem prądem elektrycznym. Zakład zrealizował decyzję inspektora, uzgadniając ze zleceniodawcą zmianę technologii – prace przy piecu miały być wykonane
