Uzupełnienie braków zębowych w odcinku przednim szczęki u pacjentki z hipodoncją

TITLE: Reconstruction of missing maxillary incisors in a patient with hypodontia

STRESZCZENIE: Hipodoncja w odcinku przednim uzębienia może powodować konieczność wielospecjalistycznego leczenia, zarówno ortodontycznego, jak i estetycznej odbudowy braków. W artykule przedstawiono przypadek pacjentki z hipodoncją – symetrycznym brakiem zębów siecznych bocznych szczęki.

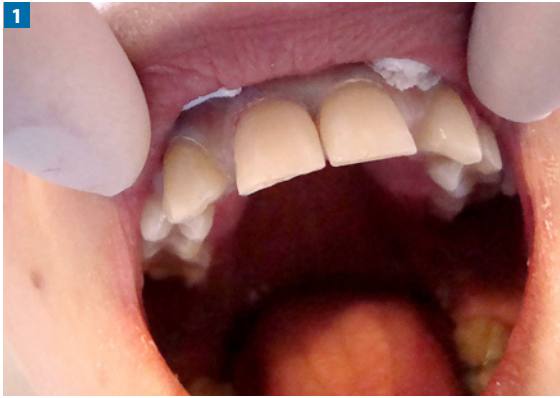
Pacjentka zgłosiła się do gabinetu po około miesiącu od pierwszej wizyty, dwa dni po zdjęciu aparatu ortodontycznego z zębów szczęki. Sytuację wyjściową zębów w odcinku przednim przedstawia fot. 1.

Fot. 1. Sytuacja wyjściowa – pacjentka po leczeniu ortodontycznym

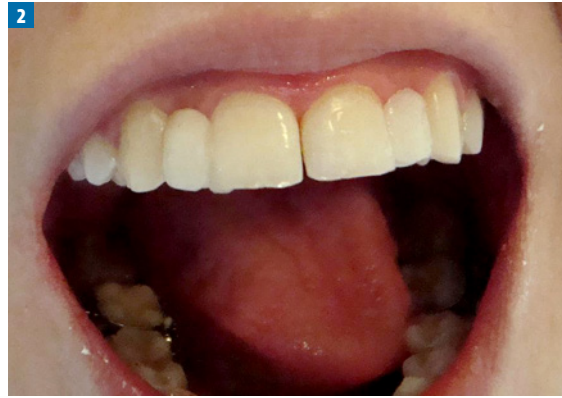
Fot. 2. Mock-up w ustach pacjentki wykonany kompozytem w kolorze B1

odtworzono metodą „z ręki”, wykorzystując materiał kompozytowy (kolor B1) bez wcześniejszego wytrawiania i przygotowywania powierzchni zębów. Mock-up w ustach pacjentki przedstawia fot. 2. Pacjentka zaakceptowała estetykę „nowego uśmiechu”, co pozwoliło przejść do kolejnego etapu pracy – wycisku masą silikonową typu C Zetaplus firmy Zhermack, który posłużył do wykonania mostu tymczasowego.

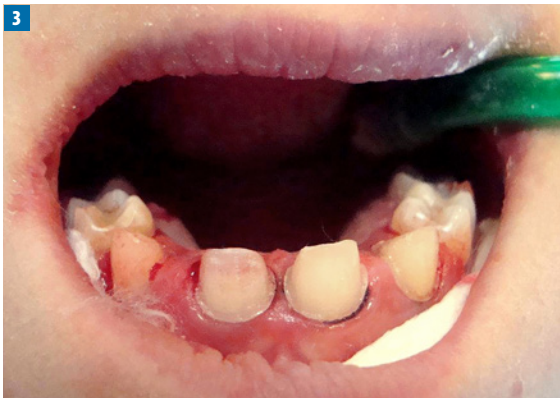
Fot. 3. Stan zębów filarowych po oszlifowaniu

Przed szlifowaniem ze schodkiem poddługowym przyszłych zębów filarowych 13, 11, 21 oraz 23 pacjentkę znieczulono nasiękowo (karpula, Cito-cartin 100). Filary bezpośrednio po oszlifowaniu przedstawia fot. 3. Następnie pobrano wycisk dwuwarstwowy jednoczasowy, a oszlifowane zęby zabezpieczono tymczasowym mostem z masy Protemp

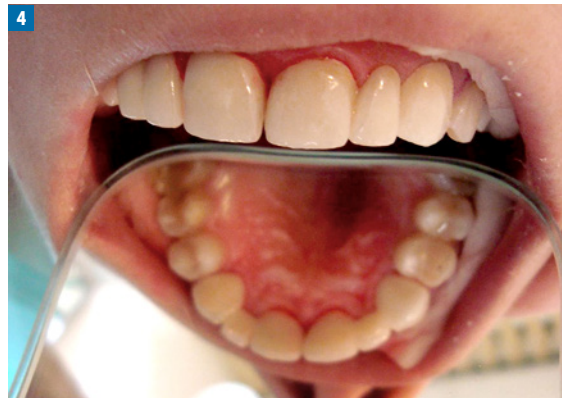
Fot. 4. Sytuacja kliniczna bezpośrednio po zacementowaniu mostów, po usunięciu nici retrakcyjnych

- ▶ pacjentka oraz lekarz prowadzący zaakceptowali ostateczny wygląd prac i ich wpływ na estetykę twarzy. Fot. 4 przedstawia stan tuż po osadzeniu mostów oraz po usunięciu nici retrakcyjnych.

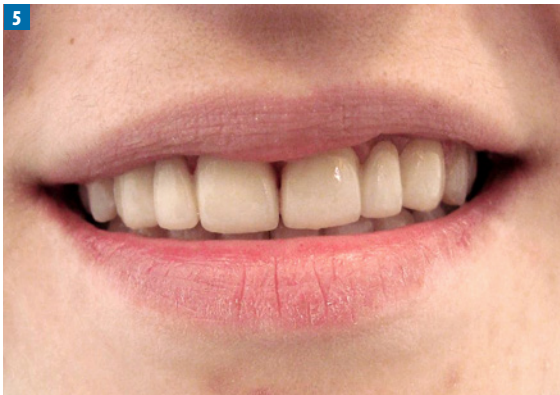
Fot. 5. Tydzień po osadzeniu mostów – efekt estetyczny w uśmiechu

Pacjentka zgłosiła się na wizytę kontrolną tydzień po osadzeniu prac protetycznych. Efekt estetyczny w uśmiechu przedstawia fot. 5.

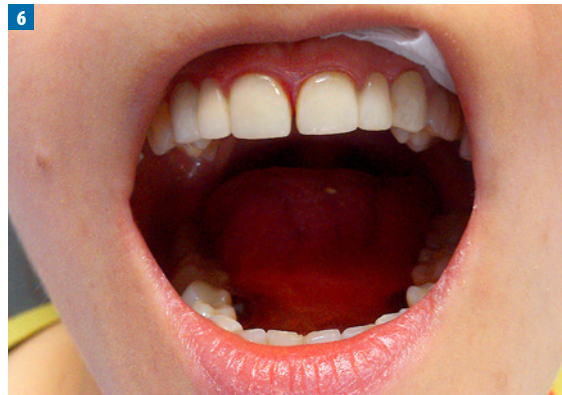
Fot. 6. Kwiecień 2017 r., wizyta kontrolna

Od 2011 roku pacjentka regularnie, co sześć miesięcy, zgłasza się na wizyty kontrolne. Podczas wizyty w kwietniu 2017 roku, czyli po sześciu latach od momentu osadzenia mostów, wykonano kontrolne zdjęcia rentgenowskie, które nie wykazały zmian wokół korzeni zębów filarowych, oraz fotografie stanu mostu i otaczających tkanek miękkich (fot. 6-11).

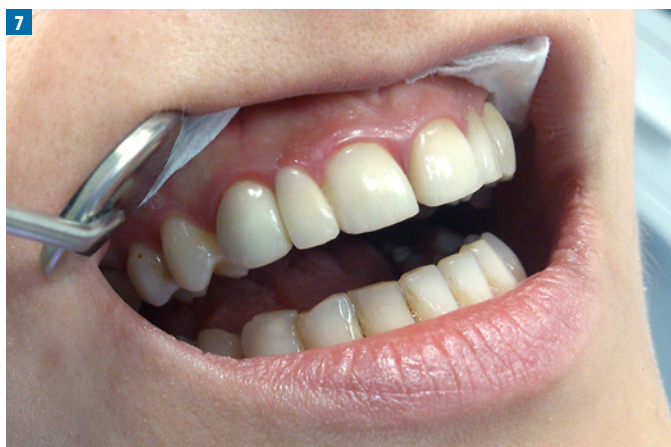
Fot. 7. Kwiecień 2017 r., wizyta kontrolna **Fot. 8.** Zdjęcie obrazujące prawidłowy kształt girlandy dziąsłowej **Fot. 9.** Estetyka porcelany – przeświecanie światła **Fot. 10-11.** Prawidłowy stan tkanek miękkich wokół uzupełnień protetycznych

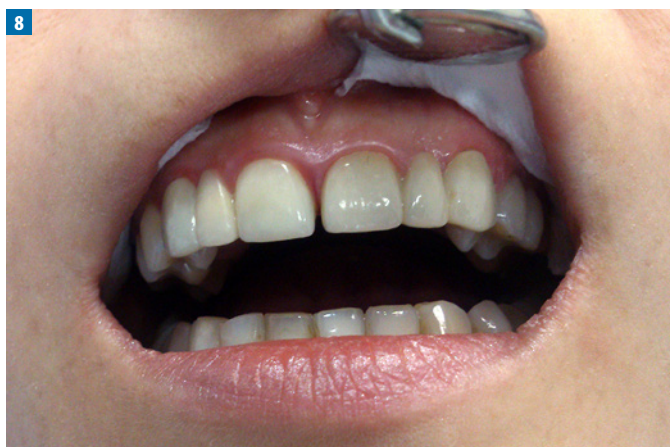
Pacjentka nie podaje żadnych dolegliwości ze strony zębów filarowych, nie stwierdzono również nieprawidłowości kształtu girlandy dziąsłowej. Odnotowano powstanie diastemy pomiędzy zębami 11 i 21, jednak nie stanowi ona w opinii pacjentki defektu kosmetycznego.

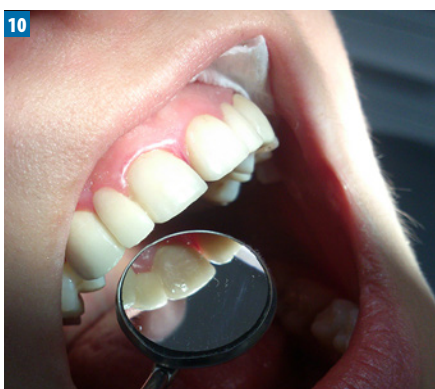
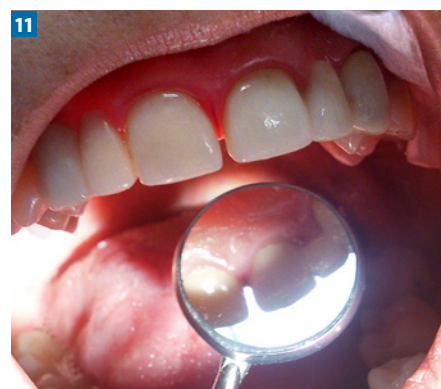
Sześcioletni okres obserwacji pozwala stwierdzić słuszność podjętej decyzji o odbudowie wrodzonego braku stałych zębów siecznych bocznych szczęki za pomocą dwóch mostów porcelanowych na podbudowie z tlenku cyrkonu. Nie stwierdzono nieprawidłowości ze strony tkanek miękkich, filarów mostów czy samych mostów. Pomimo upływu czasu praca protetyczna w dalszym ciągu pozostaje estetyczna i funkcjonalna, a co najważniejsze – przywróciła pacjentce pewność siebie i poczucie samoakceptacji. ■
