Leczenie pourazowe siekacza przyśrodkowego szczęki z resorpcją zewnętrzną korzenia

TITLE: Post-trauma treatment of central upper incisor with external root resorption

SP ZOZ Centralny Szpital Kliniczny
Uniwersytetu Medycznego w Łodzi
Instytut Stomatologii, Poradnia Endodoncji

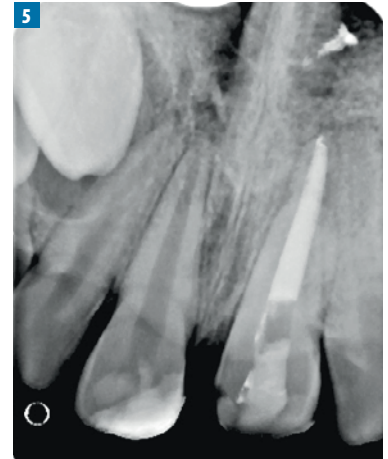
Fot. 5. Ząb 21 – kontrolne RVG – stan po wypełnieniu kanału materiałem MTA

23 ► Po 3 tygodniach pacjent zgłosił się na kontynuację leczenia. W znieczuleniu nasiękowym, po odizolowaniu pola zabiegowego koferdamem i usunięciu opatrunku, ponownie zweryfikowano długość roboczą kanału – 24 mm (apex), wykonano ostateczną toaletę: 5,25-proc. NaOCl, 15-proc. EDTA, 2-proc. CHX oraz 0,9-proc. NaCl. Ze względu na stwierdzone rozsiane ogniska resorpcji zewnętrznej na bocznej powierzchni korzenia zdecydowano o wypełnieniu kanału zęba materiałem MTA na możliwie jak największej jego długości, zważywszy na korzystne właściwości tego preparatu. Pod kontrolą mikroskopu wypełniono więc kanał materiałem MTA na długości trzynastu milimetrów od wierzchołka. Założono wilgotną watkę, teflon i tymczasowo materiał glasjonomerowy Fuji. Kontrolne RTG wykazało prawidłowe i homogenne wypełnienie kanału (fot. 5).

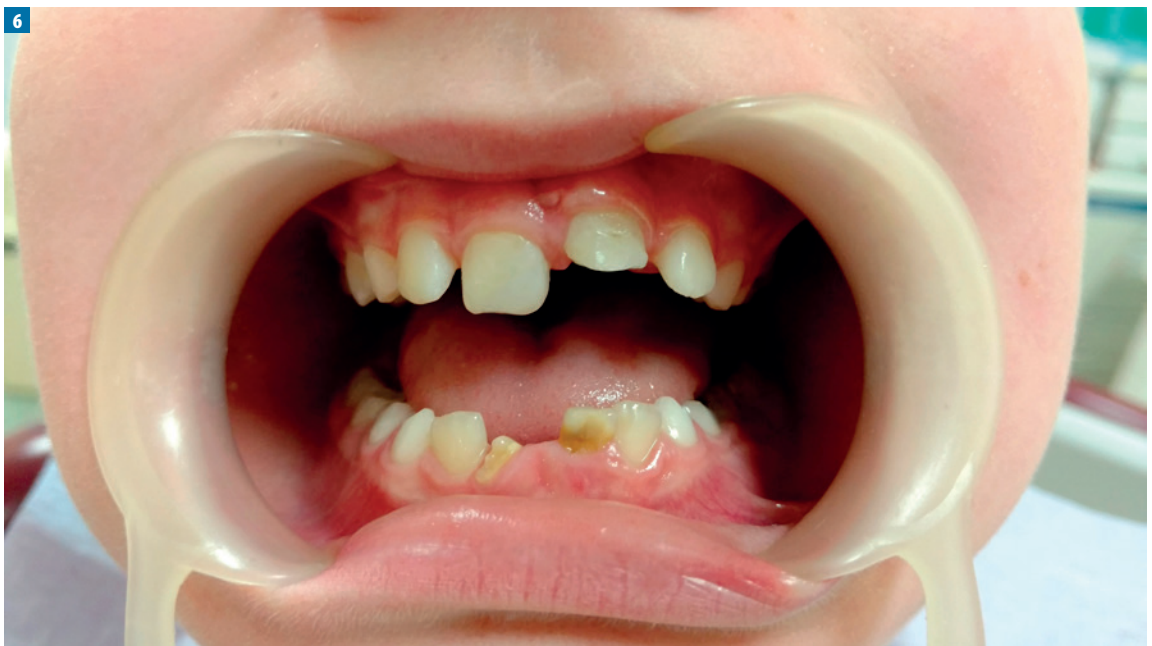
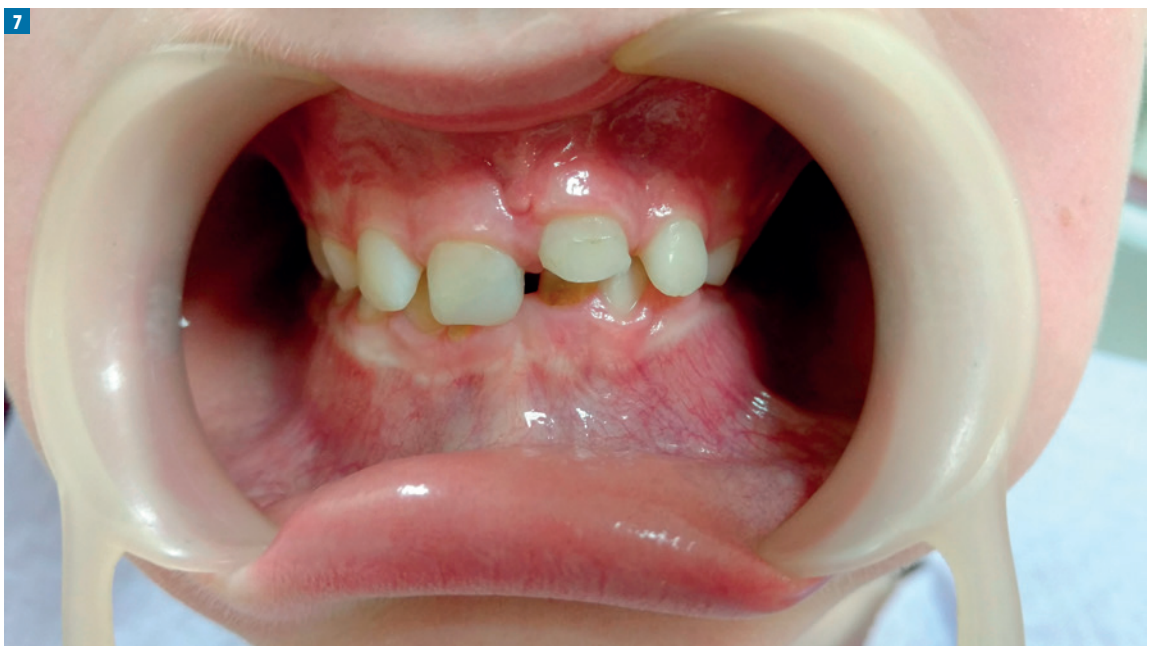
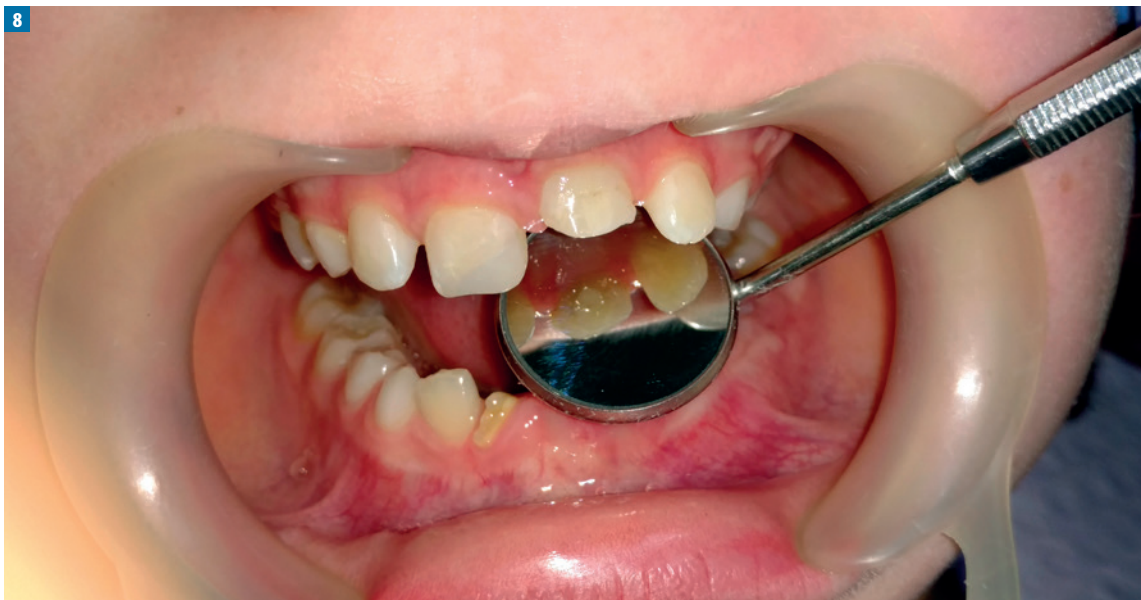
Fot. 6-8. Fotografie wewnętrzne przed ostateczną odbudową korony zęba 21

Ząb odbudowano na wkładzie z włókna szklanego. Odbudowa korony została wykonana materiałem kompozytowym światłoutwardzalnym. Odbudowę dopasowano w zgryzie i wypolerowano. Fot. 6-8 przedstawiają stan przed odbudową, a fot. 9-11 – po ostatecznej odbudowie zęba 21.

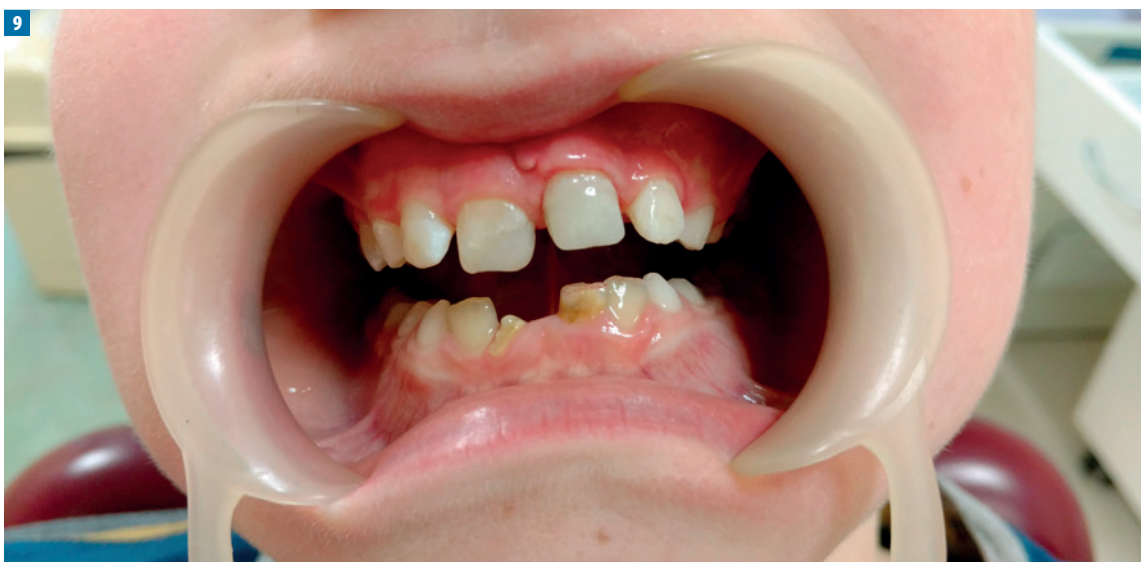
Fot. 9. Fotografia wewnętrzna po ostatecznej odbudowie korony zęba 21

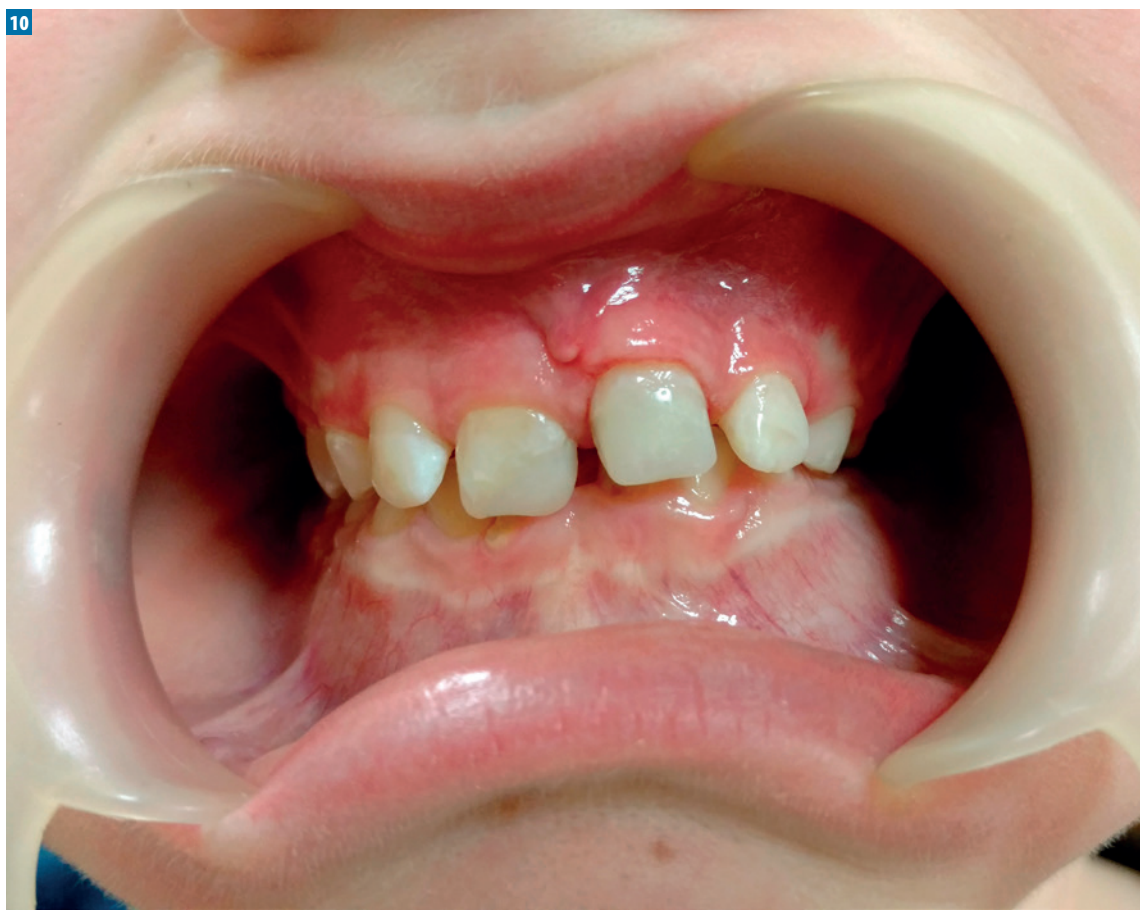
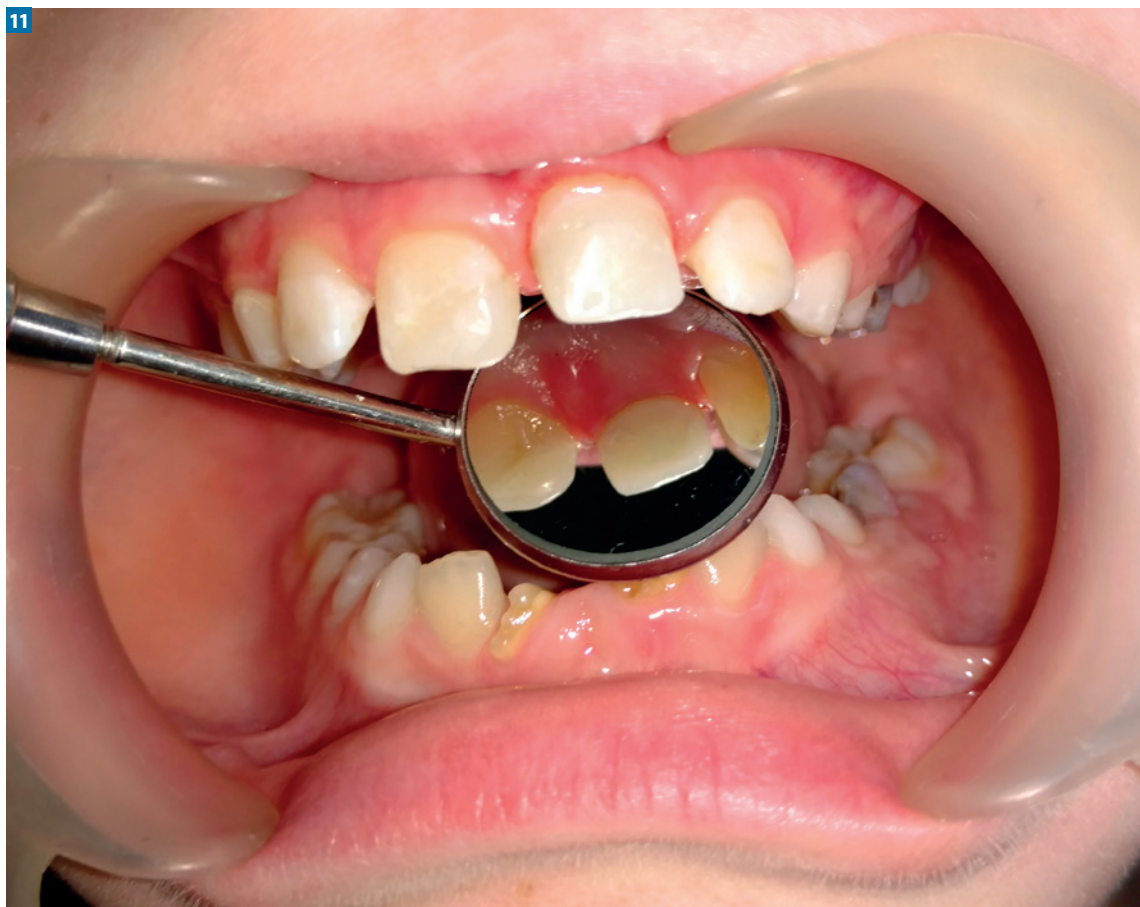
Fot. 10-11.
Fotografie
wewnątrzustne
po ostatecznej
odbudowie korony
zęba 21

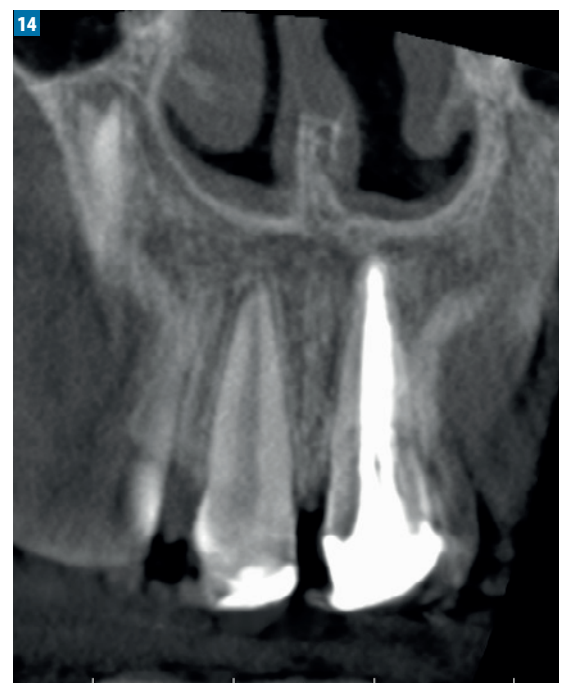
Fot. 14. CBCT – przekrój czołowy – 12 miesięcy po zakończeniu leczenia zęba 21

Wyznaczono kolejną wizytę w celu kontroli zęba 21 oraz pozostałych zębów: 12, 11, 22. Dodatkowo ze względu na stwierdzoną wadę zgryzu skierowano pacjenta do Poradni Ortodontji. Pacjent nie zgłosił się na wyznaczoną wizytę kontrolną. Zgłosił się natomiast około 3 miesiące po zakończonym leczeniu endodontycznym do Poradni Ortodontji, gdzie zostało wykonane zdjęcie pantomograficzne (fot. 12), a rok później – CBCT (fot. 13-14).
