# Wypadek przy produkcji mięsa

**W zakładzie przetwórstwa mięsnego doszło do ciężkiego wypadku, w wyniku którego pracownik stracił rękę. Jakie były jego przyczyny?**

**Jacek Żerański**

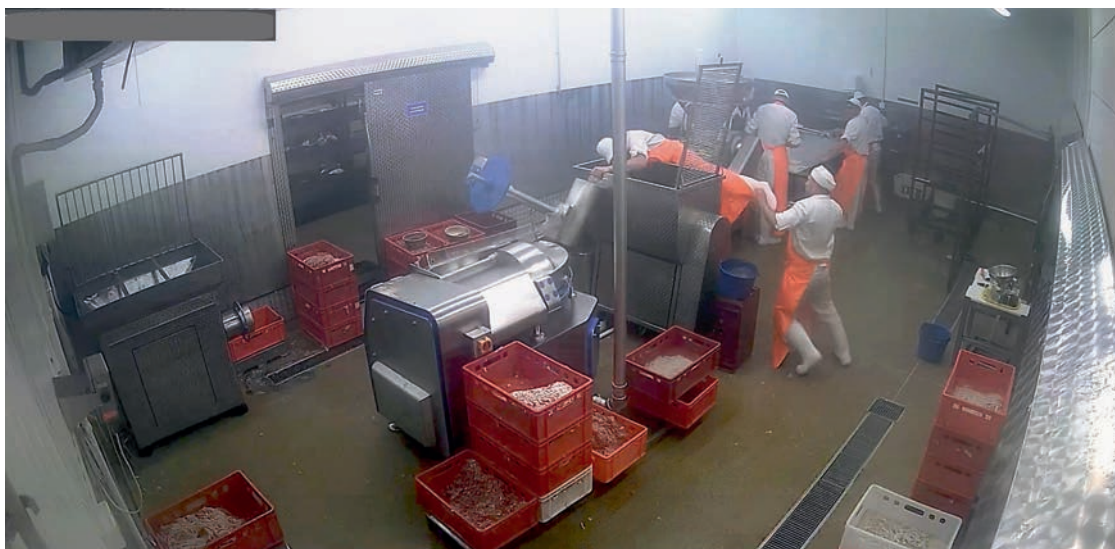
**Fot. 1.** Hala produkcyjna – kadr z zapisu monitoringu pokazujący moment wypadku: po lewej stronie pochylony poszkodowany z prawą ręką pochwyconą w mieszalniku, po prawej – kolega, który próbuje go odciągnąć od maszyny

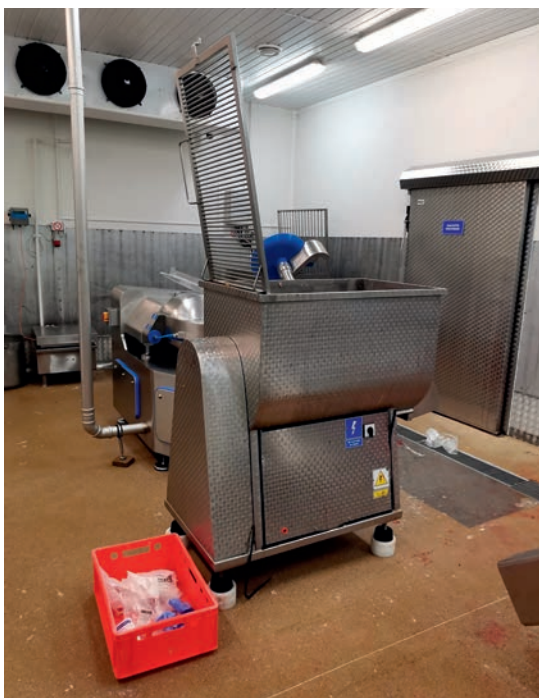
**Fot. 2.** Mieszalnik farszu, przy obsłudze którego doszło do wypadku. Widoczna podniesiona osłona kratowa

Okoliczności zdarzenia wskazywały, że doszło do awarii systemu sterowania maszyny lub ingerencji w ten system, a w konsekwencji samoczynnego jej uruchomienia przy wymuszeniu ruchu wrzeczona mieszadła. Ponieważ na nagraniu widoczne było, że maszyna działała pomimo uniesionej osłony kratowej oraz nie zatrzymała się po wciśnięciu wyłącznika

awaryjnego, to prawdopodobne było, że dokonano ingerencji w system zasilania. W trakcie kontroli nie udało się ustalić, kto dokonał tych zmian. W ocenie inspektora PIP, skutecznie działające zabezpieczenie krańcowe osłony kratowej zapobiegłoby zaistnieniu wypadku przy pracy.

Z uwagi na brak skutecznego zabezpieczenia strefy niebezpiecznej maszyny istniało więc bezpośrednie zagrożenie dla życia lub zdrowia pracowników, dlatego inspektor PIP wydał nakaz wstrzymania eksploatacji mieszalnika. Pracodawca w trakcie kontroli zdemontował maszynę i oddał ją do serwisu naprawczego.

W trakcie kontroli inspektor PIP wydał decyzję wstrzymania eksploatacji mieszalnika farszu do czasu zapewnienia skutecznego działania mechanizmu zabezpieczającego przed uruchomieniem maszyny przy uniesionej kratownicy ochronnej. Pracodawca poinformował o demontażu maszyny i oddaniu jej do naprawy.

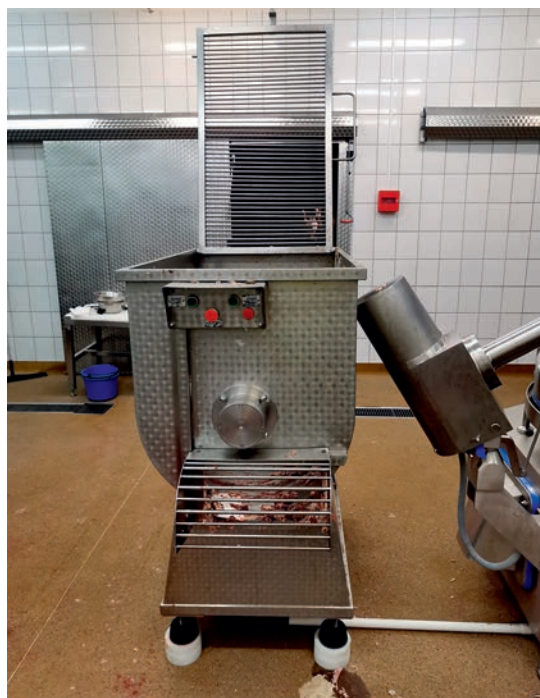
**Fot. 3.** Mieszalnik, przy obsłudze którego doszło do wypadku. Widoczny pulpit sterowniczy z wyłącznikiem grzybkowym

Fakt samoczynnego uruchomienia się maszyny potwierdził sam poszkodowany, który zeznał, że gdy chciał doczyścić łopatkę mieszadła, do której nie sięgał, pchnął ręką przeciwległą górną łopatkę, aby ta się przesunęła. Po przepchnięciu łopatki maszyna nagle ruszyła, pomimo że wciśnięty był wyłącznik grzybkowy. Ponadto pracownik oświadczył, że mieszalnik już wcześniej działał przy uniesionej kratownicy ochronnej. Jak ustalono, poszkodowany został zapoznany z instrukcją obsługi maszyny i instrukcją BHP na stanowisku obsługi mieszalnika, ale, jak stwierdził, nie wiedział o tym, że przy wykonywaniu czyszczenia maszyny ma ją wyłączać wyłącznikiem głównym. Pracodawca okazał dokumentację techniczno-ruchową mieszalnika i zakładową instrukcję eksploatacji. W dokumentacji znajdowały się następujące zapisy:

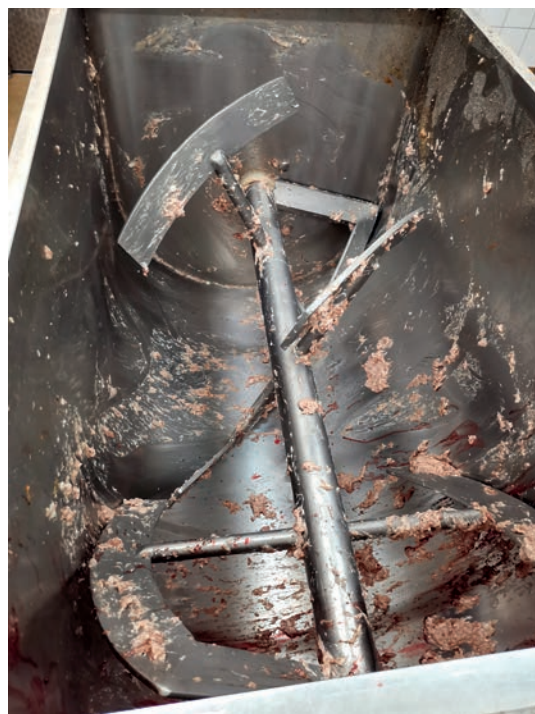
- niewłaściwe działanie urządzeń zabezpieczających – uszkodzenie wyłącznika krańcowego, co umożliwiło uruchomienie maszyny przy uniesionej osłonie kratowej;
- eksploatowanie maszyny pomimo niesprawnych urządzeń zabezpieczających;
- tolerowanie przez osoby sprawujące nadzór odstępstw od przepisów i zasad bezpieczeństwa i higieny pracy;
- niewłaściwie przeprowadzony instruktaż stanowiskowy – niedostateczna znajomość przez poszkodowanego zasad obsługi maszyny;

**Fot. 4.** Komora mieszania mieszalnika – podczas jej czyszczenia doszło do uruchomienia się maszyny, co spowodowało, że widoczna łopatką mieszała pochwyliła rękę poszkodowanego, odrywając kończynę w przedramieniu

- niewyłączenie maszyny wyłącznikiem głównym;
- samoczynne uruchomienie się maszyny podczas czyszczenia.
