Analiza działań ratownictwa technicznego z zakresu specjalistycznego podczas zdarzenia w transporcie kolejowym

Wypadki i katastrofy kolejowe są zazwyczaj związane ze zbiorowym zagrożeniem życia, zdrowia i mienia, a ich skutki są dość rozległe, co wymaga długotrwałych działań w celu przywrócenia stanu normalnego. Nieraz niezbędne jest zaangażowanie specjalistycznego sprzętu, w tym udziału specjalistycznych grup ratowniczych Państwowej Straży Pożarnej.

kpt. mgr inż. Mateusz Szymczak

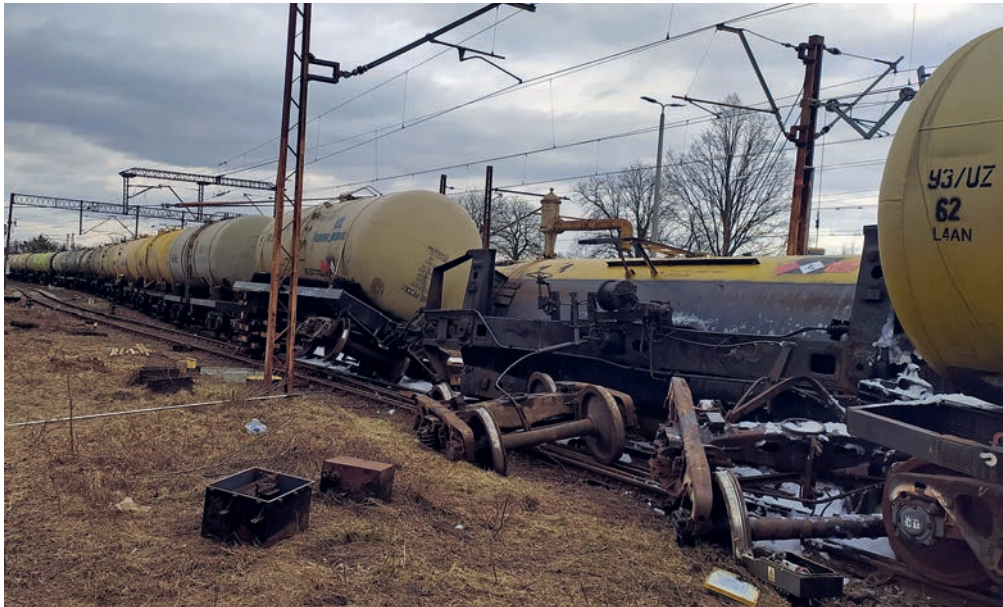
Fot. 1. Zastana na miejscu zdarzenia sytuacja – jeden wagon przewrócony na bok, a drugi pochylony, który w każdej chwili może się przewrócić

W wyniku rozpoznania kierujący działaniem ratowniczym ustalił, że wykolejeniu uległy cztery wagony – cysterny przewożące substancję ropopochodną o numerze UN 1863. Jeden z wagonów znajduje się na boku i wylewa się z niego substancja, drugi jest przechylony i niestabilny, a pozostałe dwa znajdują się poza szynami. W wyniku identyfikacji substancji po numerze UN oraz przekazania informacji od maszynisty ustalono, że jest to paliwo lotnicze Jet A-1. Wyciek nie jest intensywny, średnia szybkość wypływu to około 10 litrów na minutę. W wyniku zdarzenia nie doszło do pożaru oraz nie ma osób poszkodowanych.

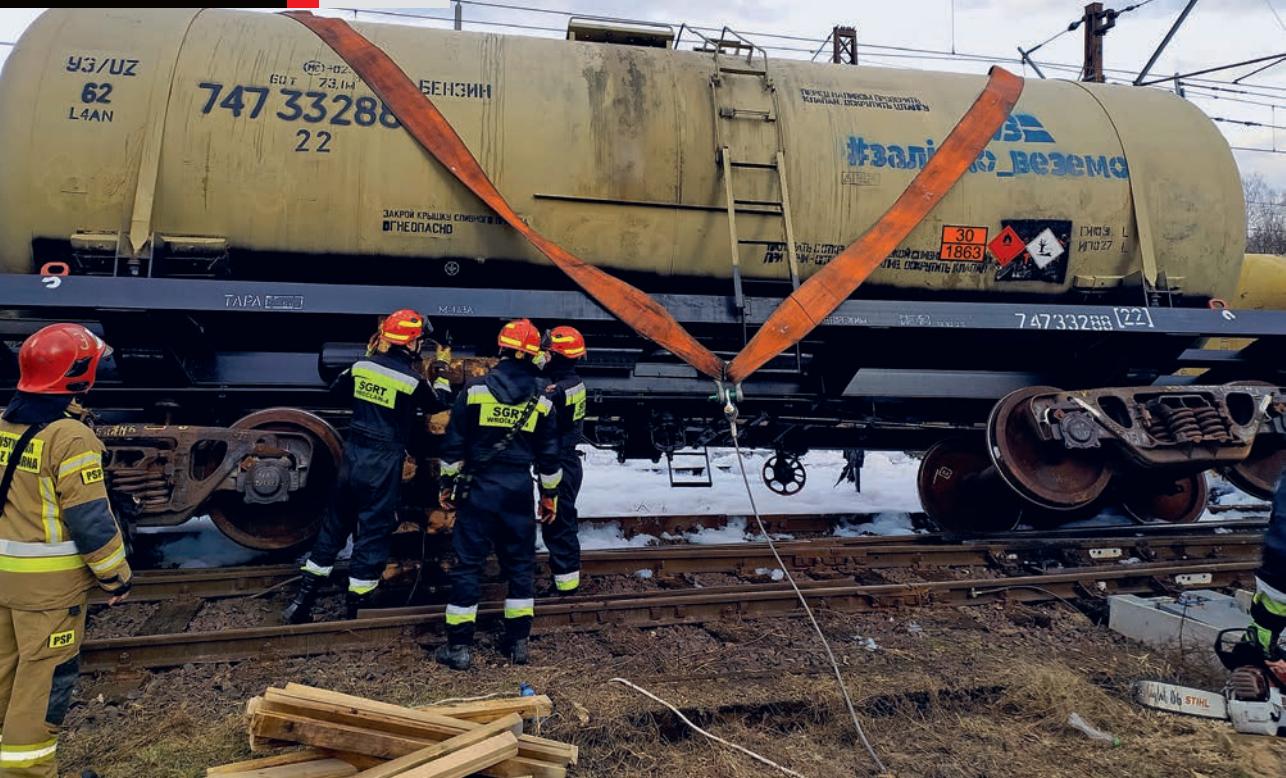
Fot. 2. Tworzenie podbudowy drewnianej w celu stabilizacji przechylonego wagonu w połączeniu z zabezpieczeniem przy zawiesi i wciągarki hydraulicznej

Pierwotnym zamiarem taktycznym realizowanym przez strażaków specjalistycznej grupy ratownictwa technicznego było zabezpieczenie i stabilizacja pochylonego wagonu przy użyciu drewnianych klocków i stworzenia podbudowy drewnianej w formie kasztu (z ang. *cribbing*). Taka forma stabilizacji jest dość prosta i szybka w wykonaniu. Do stworzenia długich drewnianych klocków użyto znajdujące się w pobliżu podkłady drewniane. Za pomocą sprzętu mechanicznego – pilarek do cięcia drewna – na bieżąco docinano odpowiedniej długości drewniane klocki, które układano w stosy. Drewniane klocki stworzone z podkładów kolejowych układano naprzemiennie pod kątem prostym, co pozwo-

- liło na zbudowanie stabilnej podbudowy, która zabezpieczyła przechylony wagon. W celu stabilizacji wagonu zbudowano trzy stopy – dwa od strony, na którą przechylony był wagon, oraz jeden po stronie przeciwnej.

Równocześnie, podczas gdy budowano drewniane podpory, płaszcz cysterny opasano dwoma zawieszami pasowymi czterowarstwowymi o długości 10 m i udźwigu 10 ton. Zawiesia spięto za pomocą szekli i podpięto do liny wciągarki. Powoli naprężono linę, która skutecznie przejęła część obciążeń. Połączenie tych dwóch sposobów, czyli stabilizacji za pomocą podpór drewnianych oraz przejścia części obciążenia poprzez wciągarkę z pojazdu SCDż 40, pozwoliło na skuteczne zabezpieczenie pochylonej cysterny. Wagon był stabilny, a zagrożenie, że ulegnie on dalszemu przechylaniu się na bok i w wyniku tego dojdzie do niekontrolowanego wycieku substancji niebezpiecznej, zostało wyeliminowane.

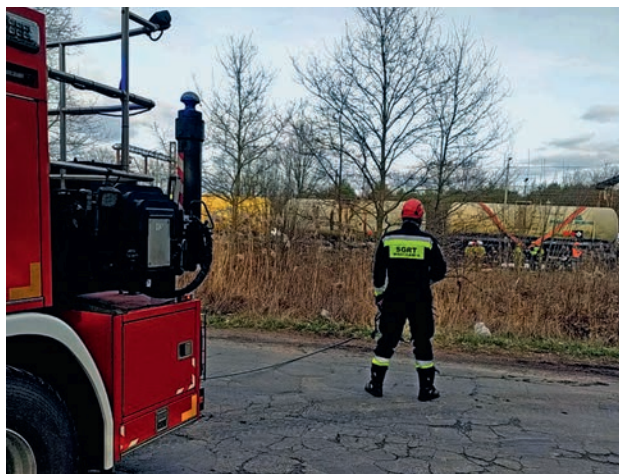
Fot. 3. Ze względu na trudności związane z dojazdem pojazd SCDż 40 z wciągarką hydrauliczną oddalony był o około 30-35 m od wagonu, który był stabilizowany

W czasie stabilizacji cysterny kolejowej za pomocą elementów drewnianych operator dźwigu dokonał dokładnego rozpoznania pod względem możliwości rozstawienia i użycia ramienia dźwigu. Niestety rozpoznanie wstępne dało negatywny wynik – nie było takiej możliwości. Dlatego zdecydowano się przyjąć kolejny zamiar taktyczny, a mianowicie wykorzystanie do stabilizacji wagonu wciągarki hydraulicznej zamontowanej w pojeździe SCDż 40. Niestety nie było możliwości bezpośredniego podjechania w pobliże wagonu, dlatego pojazd SCDż 40 ustawił się na pobliskiej drodze w osi prostej od przechylonego wagonu. Odległość pomiędzy samochodem ratowniczym a wagonem wynosiła około 30-35 m, lecz rzadkie zadrzewienie umożliwiło przeciągnięcie liny od wciągarki w osi prostej.

Na miejscu zdarzenia na czas pory nocnej pozostał zastęp z właściwej miejscowo JRG, zastępy OSP oraz zastęp SCDż 40, który cały czas stabilizował przechylony wagon przy użyciu wciągarki.

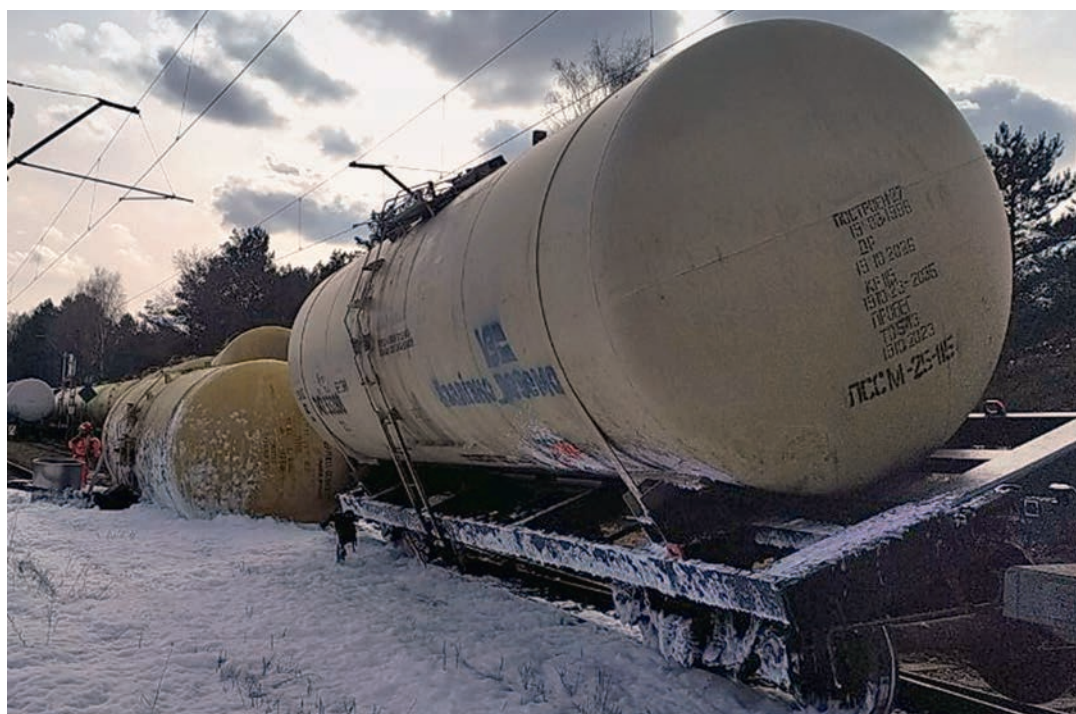
Fot. 4. Zastana na miejscu zdarzenia sytuacja – jeden wagon przewrócony na bok, a drugi pochylony – widok od drugiej strony, gdzie położono pianę gaśniczą w celu zabezpieczenia powstałego rozlewiska paliwa lotniczego

Mając na uwadze właściwości substancji i ryzyko pożaru, strażacy zabezpieczyli rozlewisko za pomocą piany gaśniczej. Tym samym ograniczono parowanie rozlanej łatwopalnej substancji. Wyznaczono strefę zagrożenia, w wyniku czego ewakuowano 30 osób z pobliskich zabudowań. Ze względu na charakter zdarzenia na miejsce zadysponowano specjalistyczne grupy ratownicze – Specjalistyczną Grupę Ratownictwa Chemicznego Wrocław 3 oraz Specjalistyczną Grupę Ratownictwa Technicznego Wrocław 4. Na miejsce zdarzenia przybyli dowódca oraz zastępca dowódcy JRG Oleśnica.

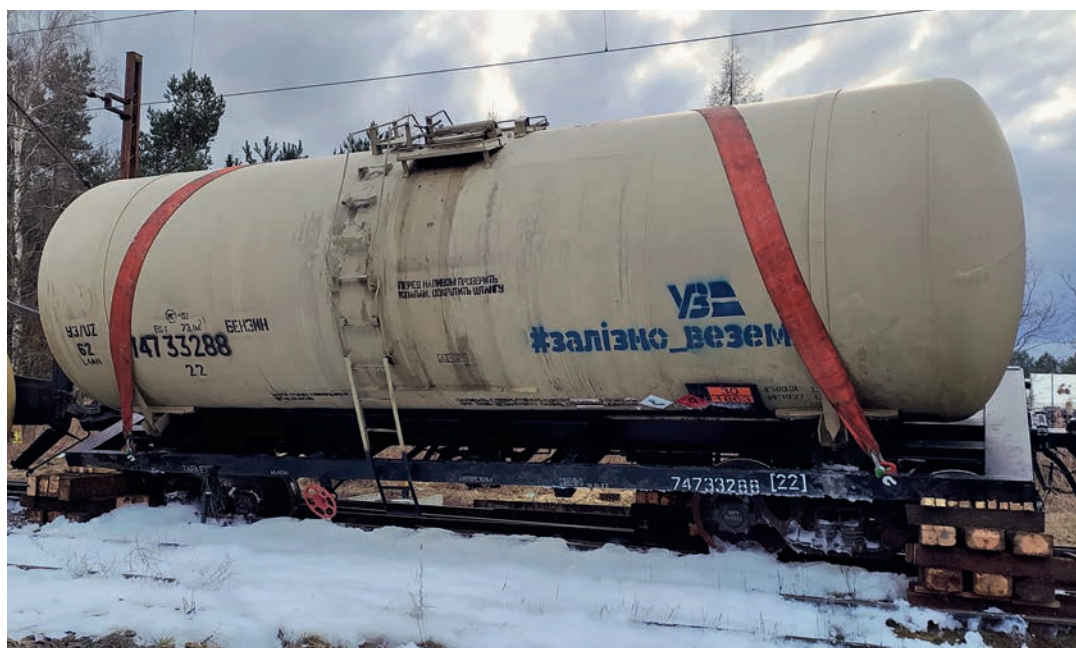
Fot. 5. Widok przechylonego wagonu zabezpieczonego zawieszami pasowymi trzymanymi przez wciągarkę hydrauliczną pojazdu SCDż 40 oraz podbudową drewnianą – z widocznej na zdjęciu strony podbudowa drewniana z dwóch stosów na obu krańcach wagonu

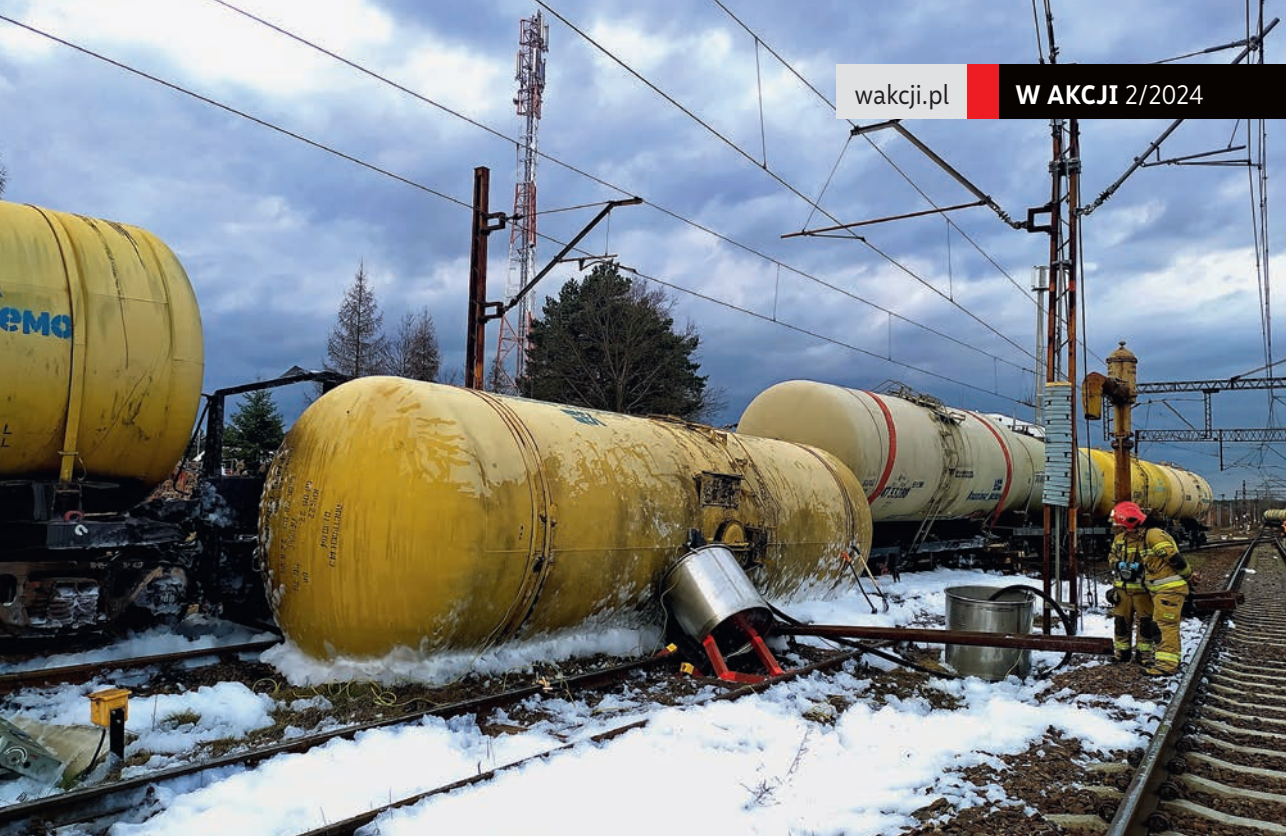
Fot. 6. Strażacy z grupy ratownictwa chemicznego cały czas monitorowali intensywność wycieku oraz wyznaczoną strefę niebezpieczną, a po ustabilizowaniu pochylonego wagonu przepompowali paliwo lotnicze z uszkodzonych wagonów

Równolegle strażacy ze Specjalistycznej Grupy Ratownictwa Chemicznego prowadzili ciągły monitoring strefy zagrożenia, wyznaczonej w promieniu 50 m od cystern. Ograniczyli również wypływ substancji poprzez dokręcenie kłapy rewizyjnej, co spowodowało, że wyciek ograniczył się do postaci kropelkowej. Przygotowano również zbiorniki do zbierania i odpompowywania paliwa lotniczego.

Na miejsce zdarzenia przybyli strażacy z dwóch specjalistycznych grup ratownictwa chemicznego – z Wrocławia i Legnicy. Za pomocą trzech pomp pracujących w tym samym czasie przepompowali oni ponad 126 000 litrów paliwa lotniczego. W trakcie opróżniania wykolejonych cystern zmienił się ich środek ciężkości, co sprawiało, że przygotowana poprzedniego dnia stabilizacja nie spełniała swojej roli. Strażacy ze Specjalistycznej Grupy Ratownictwa Technicznego Wrocław 4, która również w tym dniu działała na miejscu zdarzenia, ciągle monitorowali stabilność pochylonego wagonu. W trakcie odpompowywania paliwa lotniczego zachodziła konieczność zmiany ułożenia drewnianych podpór, a także dobudowania nowych. Wyni- ➤
