# Poważny uraz ręki podczas prac serwisowych przy instalacji kriomielenia

W 2023 r. w zakładzie przemysłowym zajmującym się produkcją granulatu PVC z odpadów poprodukcyjnych, zlokalizowanym na terenie województwa podkarpackiego, doszło do wypadku przy pracy.

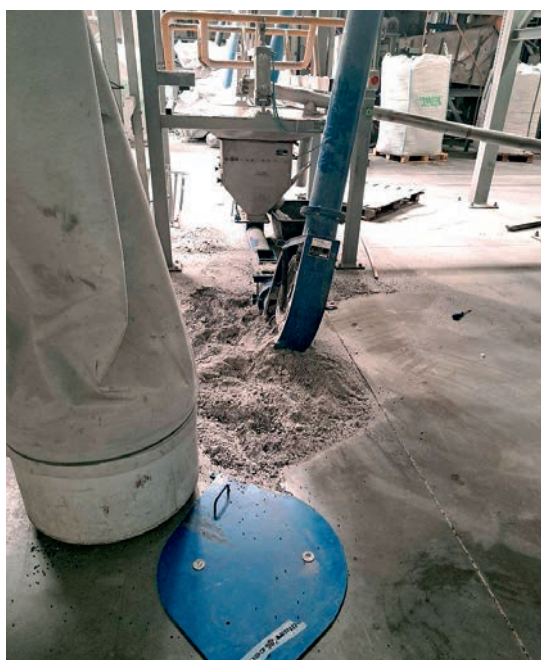
**Fot. 1.** Podajnik zgrzebowo-rurowy

Do obowiązków poszkodowanego należała m.in. obsługa instalacji kriomielenia. Około trzech godzin po rozpoczęciu pracy pracownik znajdował się przy podajniku zgrzebowo-rurowym, służącym do transportu surowca PVC ze zbiornika zasypowego do linii azotowej. Urządzenie działało za pomocą cięgna linowego, do którego zamocowane były zgarniaki w formie okrągłych tarcz. Ciężko poruszało się wewnątrz stalowej rury, transportując materiał od miejsca zasypu do miejsca wysypu.

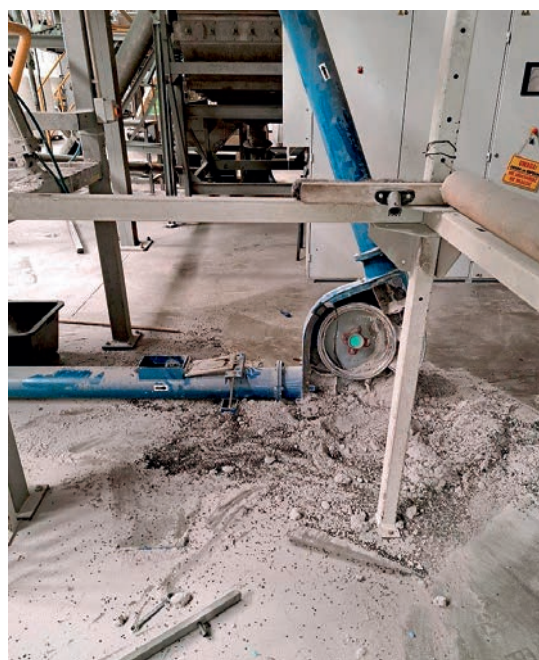
**Fot. 2.** Podajnik zgrzebowo-rurowy

► uruchomionym podajniku. W trakcie wykonywania tych czynności poszkodowany, w sposób niezamierzony, włożył prawą dłoń do otworu serwisowego urządzenia. W konsekwencji dłoń została pochwycona i wciągnięta przez ruchomy mechanizm podajnika, co doprowadziło do powstania obrażeń. Poszkodowany, odczuwając silny ból, krzyknął, na co zareagował współpracownik, który niezwłocznie wyłączył urządzenie i udzielił mu pierwszej pomocy. O zdarzeniu poinformowano również pogotowie ratunkowe oraz kierownika wydziału.

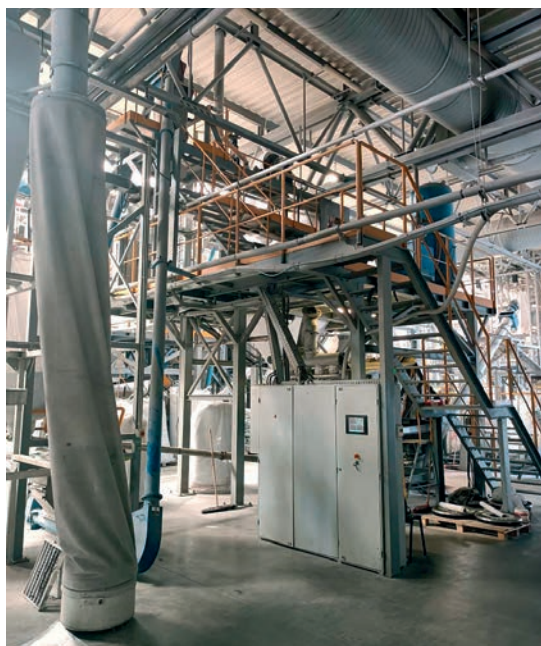
**Fot. 3.** Instalacja kriomielenia

Istotne znaczenie dla dalszego opisu zdarzenia ma funkcjonująca w zakładzie instalacja do kriomielenia, przeznaczona do rozdrabniania odpadów PVC. Proces kriomielenia był prowadzony w temperaturze około -30°C, w atmosferze odparowującego azotu, z wykorzystaniem specjalistycznych młynów przystosowanych do pracy w takich warunkach. W wyniku tego procesu odpady PVC były rozdrabniane do uzyskania ziarna o średnicy około 0,5 mm.
